**DDTM DE LA LOIRE ATLANTIQUE
SERVICE EAU – ENVIRONNEMENT – RISQUE**

ATLAS DES SUBMERSIONS MARINES DE L'ESTUAIRE DE LA LOIRE

ANALYSE HYDROGÉOMORPHOLOGIQUE

ÉTUDE TECHNIQUE

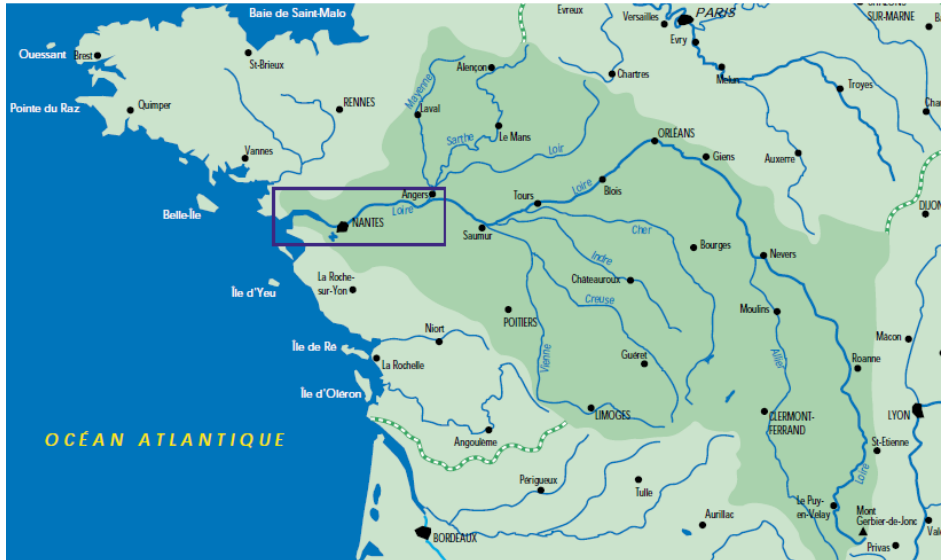
Fig. 2. **BASSIN VERSANT DE LA LOIRE** (SOURCE : WWW.LOIRE-ESTUAIRE.ORG)

A son embouchure, à Saint-Nazaire, la Loire draine un bassin versant de 117 480 km² représenté par la figure ci-après.

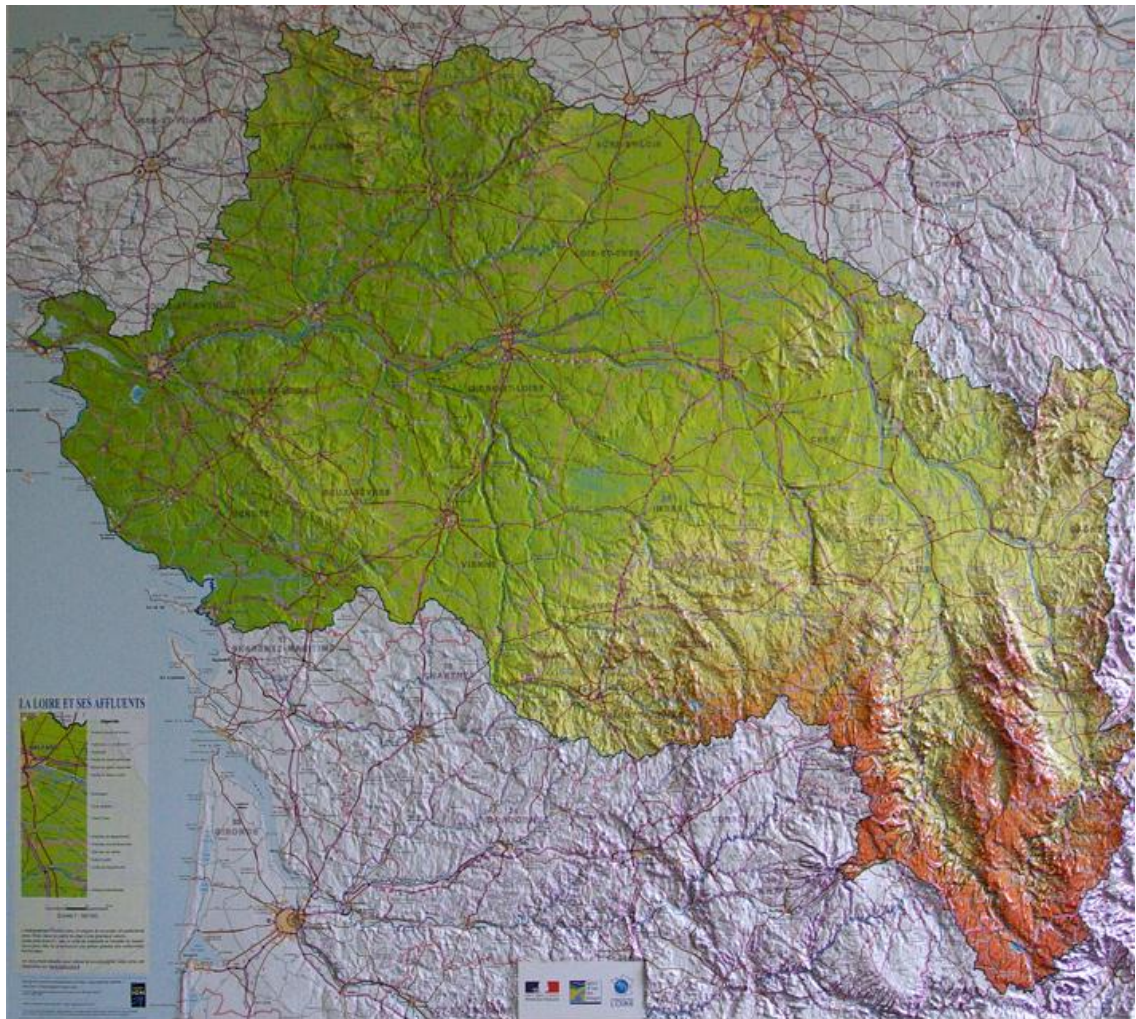
Fig. 3. DIVERSITE DES TERRITOIRES DU BASSIN VERSANT DE LA LOIRE (SOURCE : [WWW.EPTB-LOIRE.FR](http://www.eptb-loire.fr))

L'occupation des sols est tout aussi hétérogène, avec des zones boisées, des prairies, des champs cultivés, des vignes, des vergers, des marais et des zones urbanisées.

Du fait de sa taille, le bassin versant de la Loire est très hétérogène. En effet, il varie d'une zone montagneuse (le Nord du Massif Central) à des zones de marais en passant par des zones vallonnées et des plaines (fig. 2).

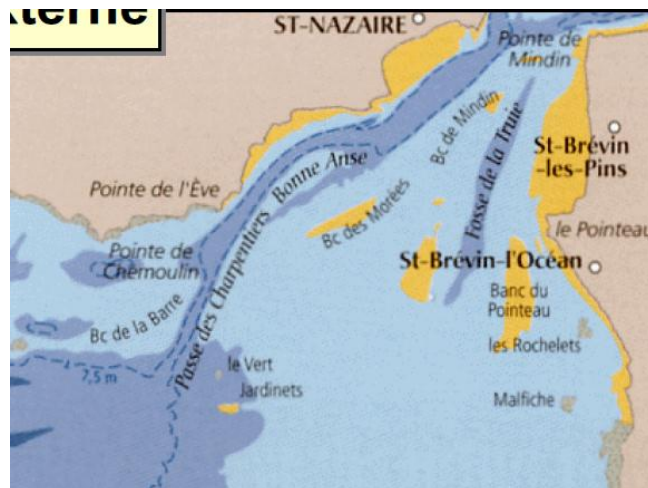
Fig. 8. SITUATION DE LA PASSE DES CHARPENTIERES (SOURCE : ÉTUDE DE SOGREAH3 DE 2006 RÉALISÉE POUR LE GIP LOIRE ESTUAIRE)

- 1840 – 1900 : l'aurocurage visé dans la phase précédente n'étant pas suffisant, les chenaux naturels du fleuve ont été dragués de manière successive afin d'atteindre la cote $-1,2$ m CM96 ($1,96$ m NGF) en 1898-1899. Dans les mêmes temps, les dragages successifs de la passe des Charpentiers (estuaire externe à l'aval de Saint Nazaire) lui ont permis d'atteindre la cote -6 m CM ($-2,84$ m NGF) en 1896. Durant la même période (entre 1882 et 1892), la difficulté de navigation dans le tronçon intermédiaire de l'estuaire de la Loire (nombreuses îles, bancs de sable, ensablement...) a conduit l'Etat, le département, les négociants et les armateurs nantais à cofinancer la réalisation du canal de la Martinière. Celui-ci fût ouvert à la circulation en 1892 et fonctionna jusqu'en 1913.
